# Faro Vistoria Veicular Araraquara

LAUDO DE VISTORIA CAUTELAR

Realizado em: 21/06/2024

PLACA	Marca/Modelo RENAULT / CAPTUR LIFE 16 A		Tipo Automovel
Fabricação/Modelo 2018 / 2019	Quilometragem		
Cidade IBITINGA	ESTADO SP		Renavam
CRLV	N° do lacre da placa	Tipo de lacre	Renavam

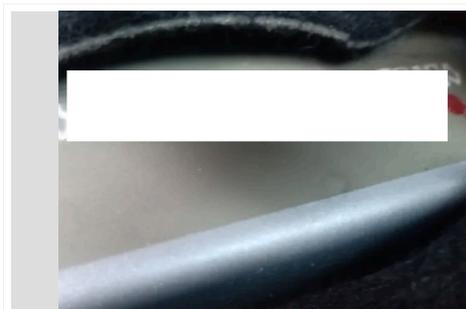
✓ - 01 Motor: 01.1 Motor sem vestígio de adulteração	✓ - 02 Chassi coletado: 02.1 Chassi sem vestígio de adulteração
! - 03 Cambio coletado: 03.2 Obstruído / Sem acesso	✓ - 04 ETIQUETA ETA COLETADA: 04.1 COMPARTIMENTO (MOTOR) : ORIGINAL
✓ - 04 ETIQUETA ETA COLETADA: 04.2 BATENTE (PORTA) : ORIGINAL	✓ - 04 ETIQUETA ETA COLETADA: 04.3 ASSOALHO : ORIGINAL
✓ - 05 GRAVAÇÃO DO NUMERO DO CHASSI NOS VIDROS: 05.1 VIDRO PARA BRISA : ORIGINAL	✓ - 05 GRAVAÇÃO DO NUMERO DO CHASSI NOS VIDROS: 05.2 PORTA DIANTEIRA ESQUERDA : ORIGINAL
✓ - 05 GRAVAÇÃO DO NUMERO DO CHASSI NOS VIDROS: 05.3 PORTA TRASEIRO ESQUERDA : ORIGINAL	✓ - 05 GRAVAÇÃO DO NUMERO DO CHASSI NOS VIDROS: 05.5 VIDRO TRASEIRO : ORIGINAL
✓ - 05 GRAVAÇÃO DO NUMERO DO CHASSI NOS VIDROS: 05.7 PORTA TRASEIRO DIRETO : ORIGINAL	✓ - 05 GRAVAÇÃO DO NUMERO DO CHASSI NOS VIDROS: 05.8 PORTA DIANTEIRO DIREITO : ORIGINAL
✓ - 06 LACRE NUMERO: 06.1 ORIGINAL	✓ - 07 ESTRUTURA: 07.1 ORIGINAL

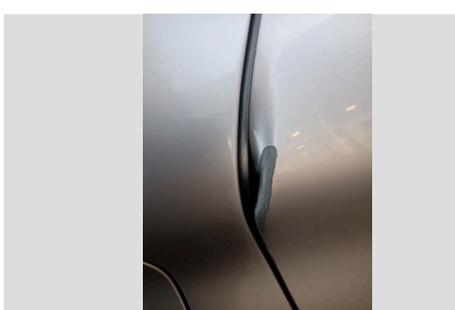
AVARIA

Porta do passageiro amassado

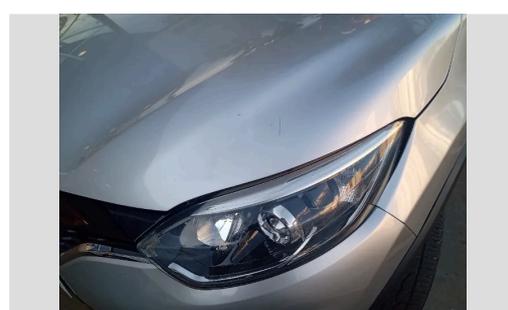
AVARIA

Capo amassado desalinhado
