# LAUDO CAUTELAR VEICULAR - PEQUENO PORTE

Estado:	MG		
Marca/Modelo:	I/SUZUKI VITARA 4YOU 2WD		
Ano de Fabricação:	2017	Modelo:	2018
Cor:	CINZA		
Combustível:	GASOLINA		
Município:	UBERLANDIA

Odômetro:	107.462
Emplacamento:	SÃO PAULO
Solicitante Laudo:	Ortovel - Ford
Conferente:	MARIA CLARA
Inspetor Técnico:	FELIPE TEIXEIRA
Unidade:	MATRIZ: UBERLÂNDIA

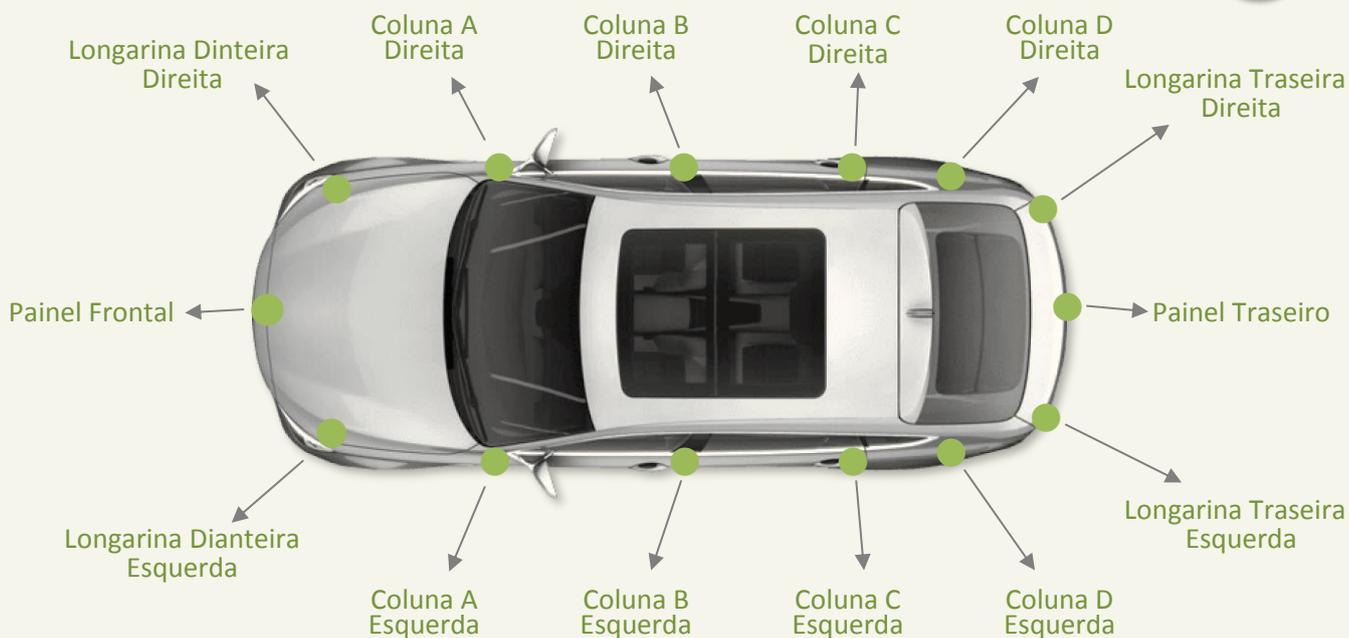
## Detalhe da Situação Estrutural

Observações: VEÍCULO POSSUI RETOQUES DE PINTURA.
