# Faro Vistoria Veicular Araraquara

LAUDO DE VISTORIA CAUTELAR

Realizado em: 10/06/2024

| PLACA | Marca/Modelo<br>JEEP / RENEGADE 1.8 AT | Jeep | Tipo<br>Camioneta |

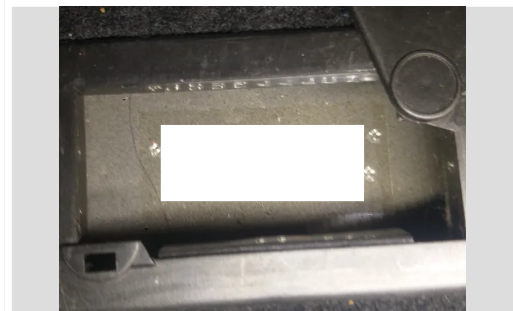
CHASSI

| QUESTÕES DE VISTORIA | |
|---|---|
| ✓ - 01 Motor: 01.1 Motor sem vestígio de adulteração | ✓ - 02 Chassi coletado: 02.1 Chassi sem vestígio de adulteração |

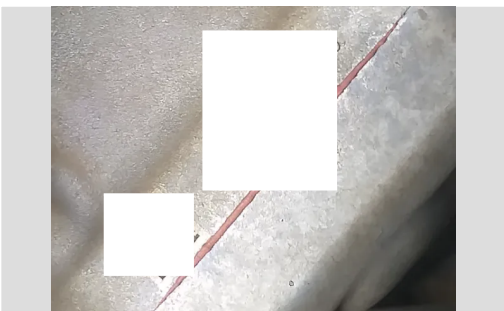
CÂMBIO

| QUESTÕES DE VISTORIA | |
|---|---|
| ✓ - 03 Cambio coletado: 03.1 Cambio sem vestígio de adulteração | ✓ - 04 ETIQUETA ETA COLETADA: 04.1 COMPARTIMENTO (MOTOR) : ORIGINAL |

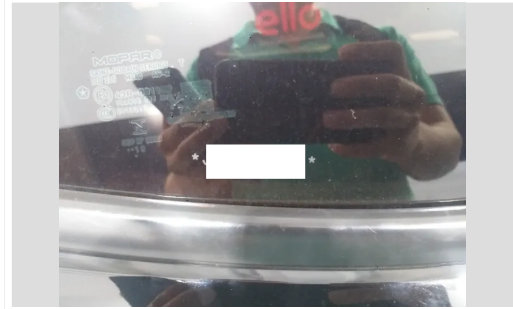
GRAVAÇÃO DOS VIDROS

| QUESTÕES DE VISTORIA | |
|---|---|
| ✓ - 04 ETIQUETA ETA COLETADA: 04.2 BATENTE (PORTA) : ORIGINAL | ✓ - 05 GRAVAÇÃO DO NUMERO DO CHASSI NOS VIDROS: 05.1 VIDRO PARA BRISA : ORIGINAL |
| ✓ - 05 GRAVAÇÃO DO NUMERO DO CHASSI NOS VIDROS: 05.2 PORTA DIANTEIRA ESQUERDA : ORIGINAL | ✓ - 05 GRAVAÇÃO DO NUMERO DO CHASSI NOS VIDROS: 05.3 PORTA TRASEIRO ESQUERDA : ORIGINAL |
| ✓ - 05 GRAVAÇÃO DO NUMERO DO CHASSI NOS VIDROS: 05.5 VIDRO TRASEIRO : ORIGINAL | ✓ - 05 GRAVAÇÃO DO NUMERO DO CHASSI NOS VIDROS: 05.7 PORTA TRASEIRO DIRETO : ORIGINAL |
