## LAUDO CAUTELAR VEICULAR - PEQUENO PORTE

| Marca/Modelo: | CITROEN/C4CACTUS FEEL A | Emplacamento: | DISTRITO FEDERAL |

## Conclusão do Laudo: VEÍCULO APROVADO COM OBSERVAÇÕES

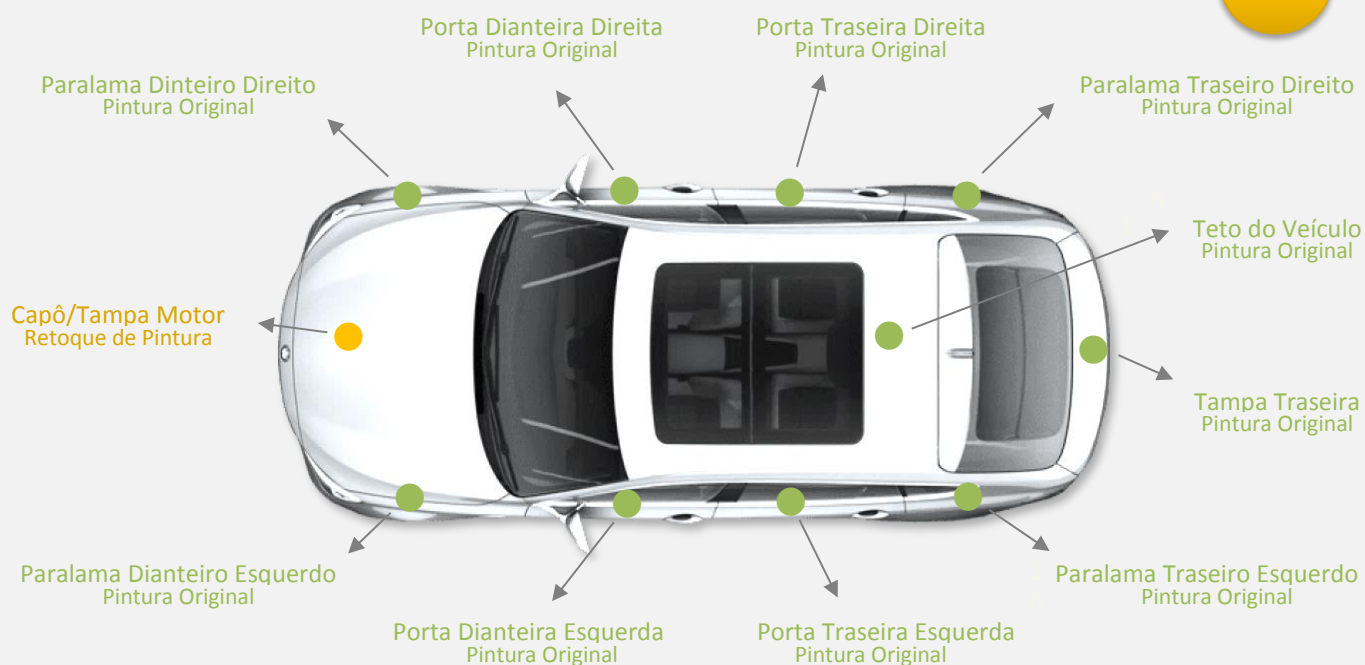
## Detalhe do Teste de Pintura

Observações: VEÍCULO POSSUI RETOQUE DE PINTURA NO CAPÔ.
