Nº LAUDO: 1158386  
 Nº CHASSI:  
 Nº MOTOR:  
 PLACA: SP  
 MARCA: VOLVO  
 MODELO: XC90 T8 INSCRIPT

## PARECER FINAL

**CONFORME**

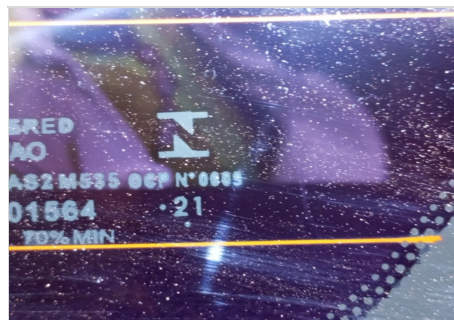
ADICIONAL 1

Observações: VIDRO TRASEIRO COM FABRICAÇÃO EM 06/2021 INDICANDO QUE O MESMO FOI TROCADO CONFORME MOSTRAFOTO ADICIONAL 1. PARABRISADIANTEIRO COM FABRICAÇÃO EM 10/2022 INDICANDO QUE O MESMO FOI TROCADO CONFORME MOSTRAFOTO ADICIONAL 2. VEÍCULO POSSUI DIVERSAS CAPAS DE PROTEÇÃO SENDO SUA ESTRUTURA ANALISADA E VERIFICADAS NAS ABERTURAS E ESPAÇOS QUE AS CAPAS POSSUEM CONFORME MOSTRAFOTOS ESTRUTURAIS DAS PEÇAS. NADA CONSTA PARA HISTÓRICO DE ROUBO E FURTO.

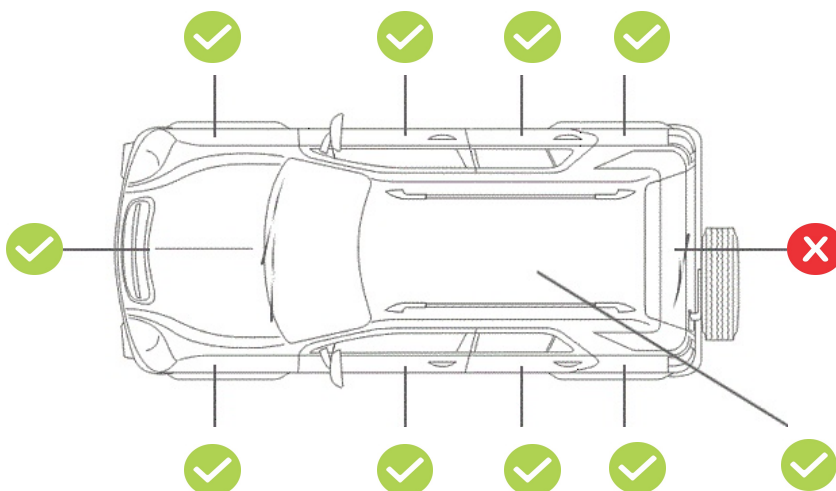
### TESTE DE ESPESSURA DE PINTURA - COMPONENTES EXTERNOS

NADA CONSTA
