LAUDO CAUTELAR VEICULAR - PEQUENO PORTE

Marca/Modelo: VW/T CROSS SENSE TSI AD
Ano de Fabricação: 2021 Modelo: 2021
Cor: PRETA
Combustível: ALCOOL / GASOLINA

Placa: RNR6A81

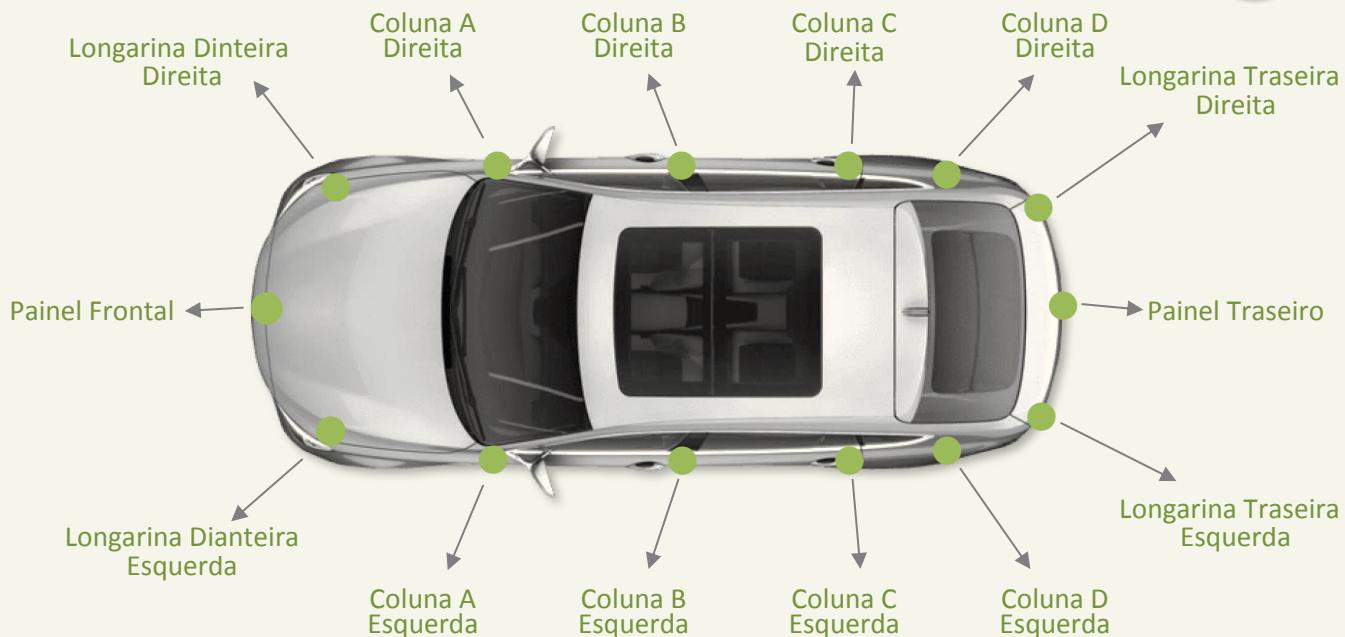
Detalhe da Situação Estrutural

Observações: VEÍCULO POSSUI RETOQUE DE PINTURA NO CAPÔ. PEQUENA AVARIA NO PARA-BRISA, NÃO CARACTERIZANDO TRINCO PROFUNDO. QR CODE DA PLACA DIANTEIRA DANIFICADO, NÃO SENDO POSSÍVEL FAZER A LEITURA.
