## LAUDO CAUTELAR VEICULAR - PEQUENO PORTE

| Marca/Modelo: | JEEP/COMPASS SERIE S TF | Emplacamento: | MINAS GERAIS |

## Conclusão do Laudo: VEÍCULO APROVADO COM OBSERVAÇÕES

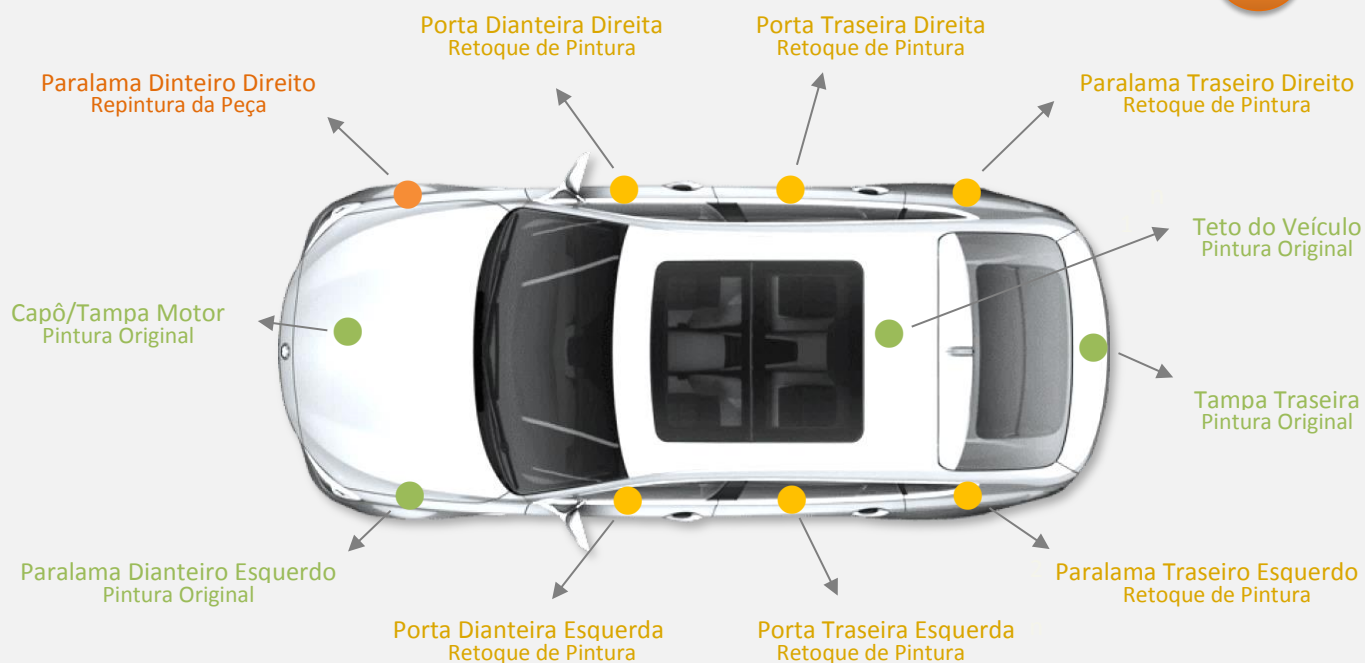
## Detalhe do Teste de Pintura

Observações: VEÍCULO POSSUI RETOQUE DE PINTURA NAS PORTAS DIANTEIRAS E TRASEIRAS E NOS PARALAMAS TRASEIROS. REPINTURA NO PARALAMA DIANTEIRO DIREITO.
