LAUDO CAUTELAR VEICULAR - PEQUENO PORTE

Placa: CCU4H99 Modelo: PEUGEOT/2008 GF THP INC Ano: 2020 Modelo: 2020

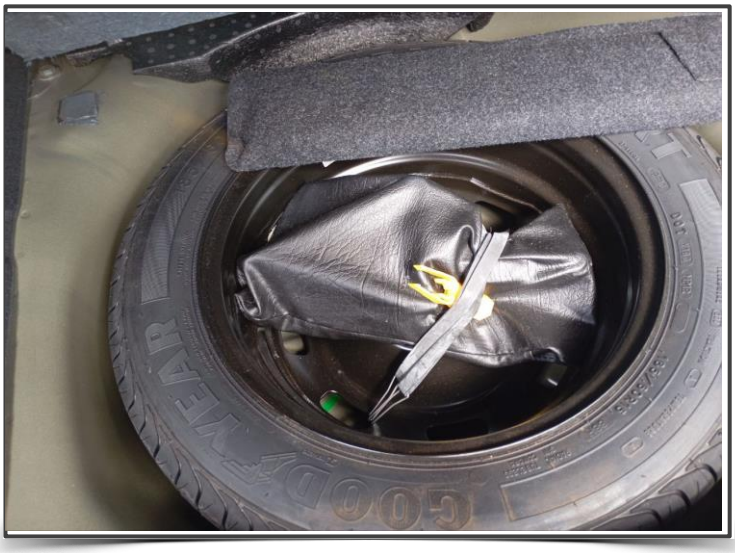
Itens Obrigatórios: Equipamentos Obrigatórios OK
