LAUDO DE VISTORIA CAUTELAR

Realizado em: 11/12/2024

OS N°: 364935828

| PLACA BOV144 | Marca/Modelo FIAT / STRADA VOLCANO 13CD | | Tipo Caminhonete |

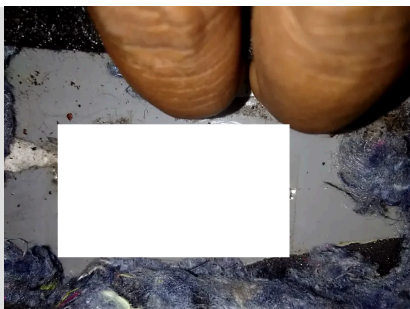
CHASSI

| QUESTÕES DE VISTORIA | |
|--|---|
| ✓ - 01 Motor: 01.1 Motor sem vestígio de adulteração | ✓ - 02 Chassi coletado: 02.1 Chassi sem vestígio de adulteração |

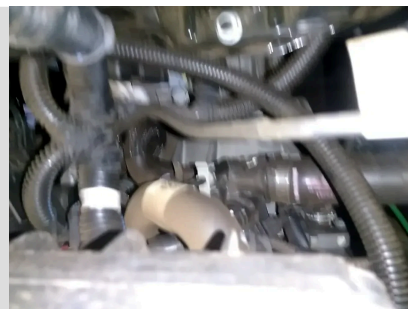
CÂMBIO

| QUESTÕES DE VISTORIA | |
|--|---|
| ! - 03 Cambio coletado: 03.2 Obstruído / Sem acesso | ✓ - 04 ETIQUETA ETA COLETADA: 04.1 COMPARTIMENTO (MOTOR) : ORIGINAL |

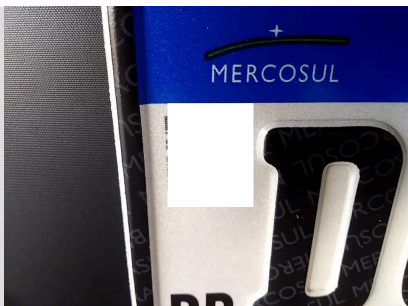
| QUESTÕES DE VISTORIA | |
|--|---|
| ✓ - 05 GRAVAÇÃO DO NUMERO DO CHASSI NOS VIDROS: 05.8 PORTA DIANTEIRO DIREITO : ORIGINAL | ✓ - 06 LACRE NUMERO: 06.1 ORIGINAL |

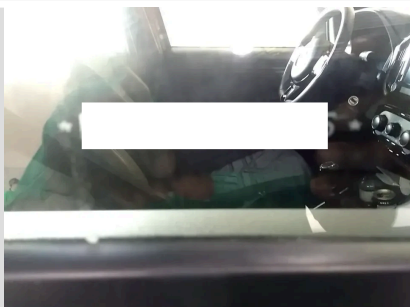
GRAVAÇÃO DOS VIDROS

| QUESTÕES DE VISTORIA | |
|--|---|
| ✓ - 04 ETIQUETA ETA COLETADA: 04.2 BATENTE (PORTA) : ORIGINAL | ✓ - 05 GRAVAÇÃO DO NUMERO DO CHASSI NOS VIDROS: 05.1 VIDRO PARA BRISA : ORIGINAL |
| ✓ - 05 GRAVAÇÃO DO NUMERO DO CHASSI NOS VIDROS: 05.2 PORTA DIANTEIRA ESQUERDA : ORIGINAL | ✓ - 05 GRAVAÇÃO DO NUMERO DO CHASSI NOS VIDROS: 05.3 PORTA TRASEIRO ESQUERDA : ORIGINAL |
| ✓ - 05 GRAVAÇÃO DO NUMERO DO CHASSI NOS VIDROS: 05.5 VIDRO TRASEIRO : ORIGINAL | ✓ - 05 GRAVAÇÃO DO NUMERO DO CHASSI NOS VIDROS: 05.7 PORTA TRASEIRO DIRETO : ORIGINAL |

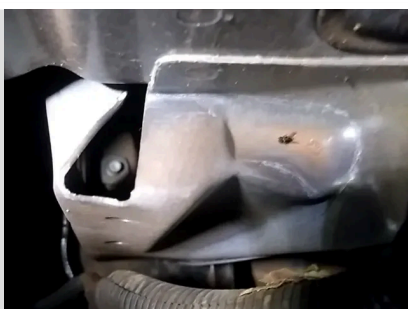
AVARIA

VEICULO POSSUI TORRE DA LONGARINA DIANTEIRA ESQUEDRDA AMASSADA .
